断熱改修工事の真実

断熱建材のカタログ数値を担保する最重要ポイントは「職人の腕」

施工状態による断熱性能への影響

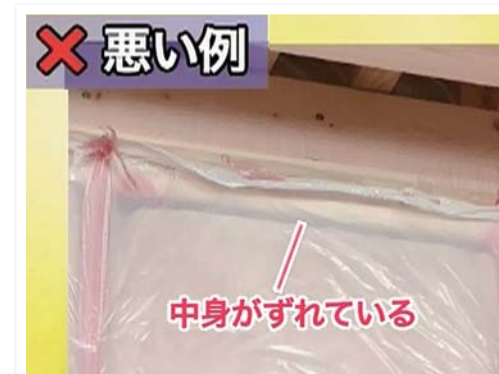
断熱欠損の代表例。上表内の左下図に該当。33%のロス。

0.44 (84mm)
寸法が内寸より小さく、柱との間に隙間が出来た状態

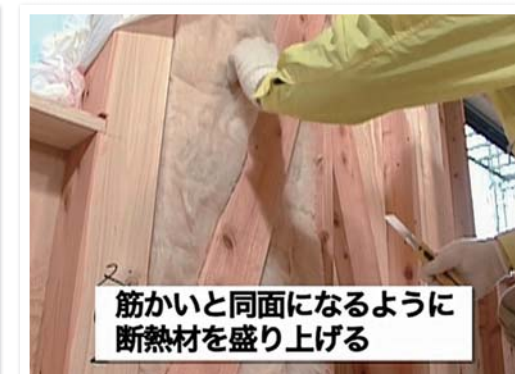
特に筋交いやコンセントBOXなど役物廻りにおいてはメーカーの施工要領内容の周知、実施、管理が大切。作業手間のかかる箇所なので、「とりあえず詰め込んである状態」をよとしていた現場管理が多いのが現状。

断熱材の多くは、ボード材のように建材自体の形が決まっておらず、取り付け箇所形状によって柔軟に形を変えることができます。この特徴は、筋交いやコンセントBOXの裏側などに隙間なく入り込み、断熱欠損をなくするために重要です。しかし、現場ではメーカーが作成している施工要領を無視あるいは軽視した施工が多く見受けられ、このように入り組んだ箇所に対する施工レベルが著しく低下し、部分的な断熱欠損から将来の壁内結露の発生、最悪の場合は躯体腐食の原因となるのです。

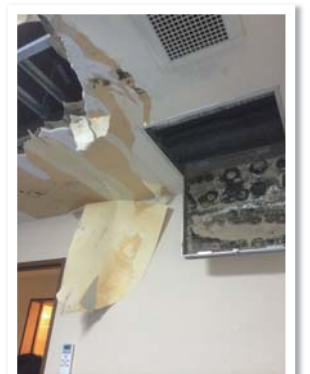
屋根裏で結露した水滴が垂れ、天井裏がカビ一面の被害。断熱方法、断熱仕様とも悪い結果。
